# Asbestinventarisatetest

Dienstweg Havengeul 22B/0504, 8620 Nieuwpoort

Attestnummer : **20241122-000441.000**

Uitgegeven op : **22.11.2024**

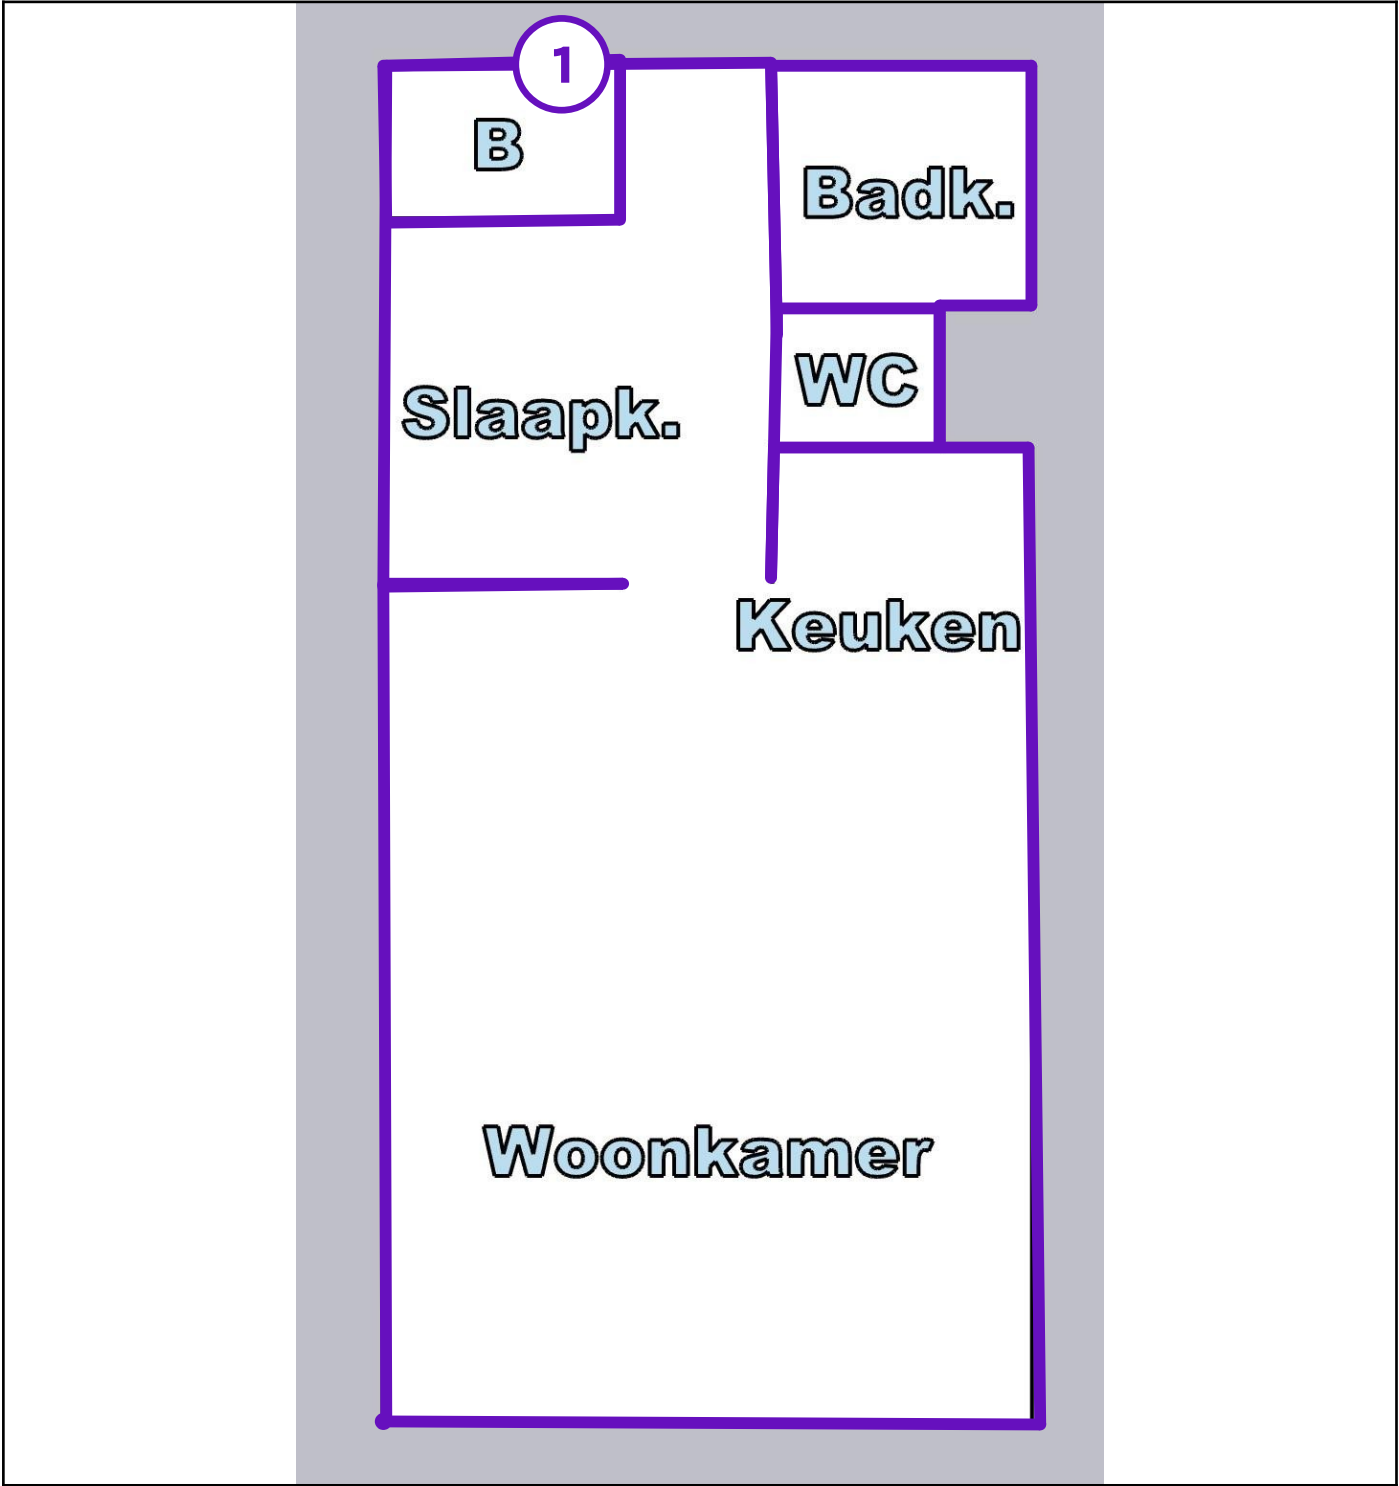
Plan 1.1: V0

| Beschrijving | Type | Actie |
|---|---|---|
| 1. Geen pleisterwerk muur | Advies | - |

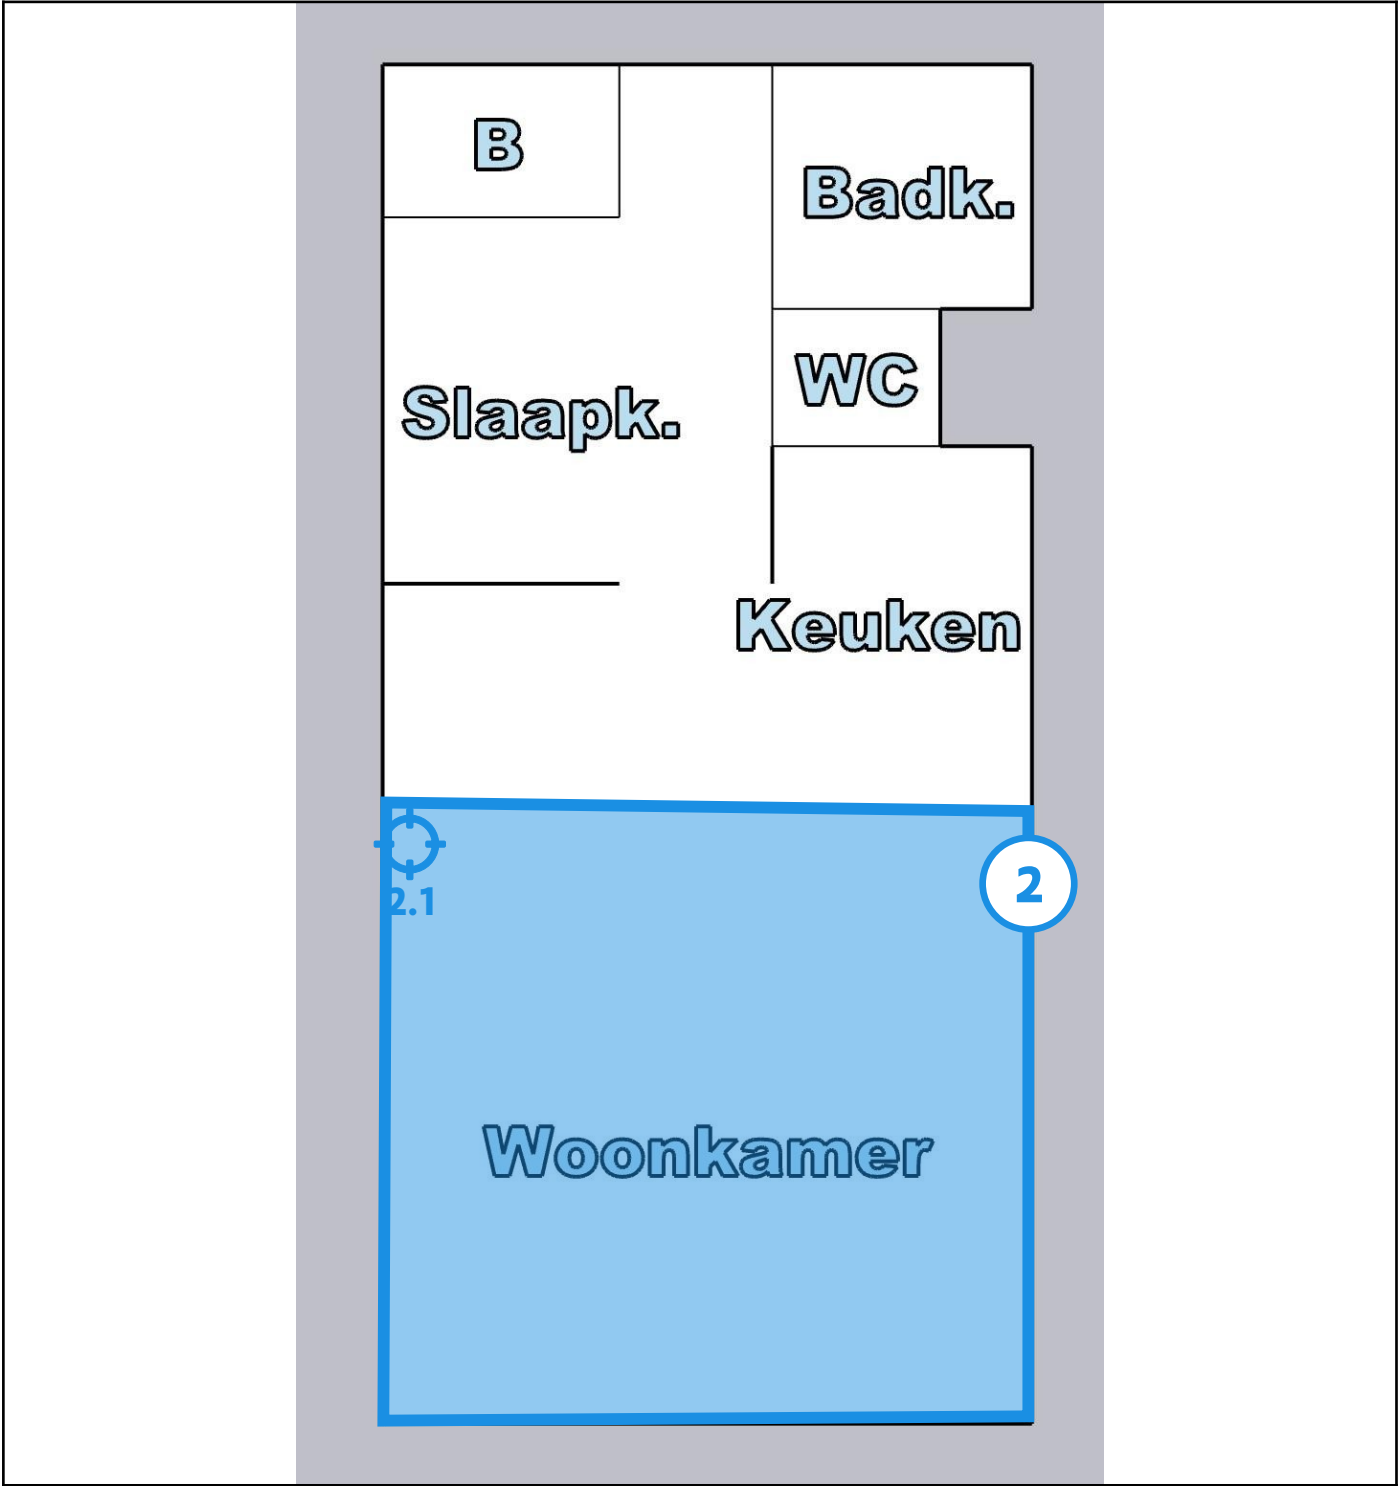
Plan 1.2: V0

| Beschrijving | Type | Actie |
|---|---|---|
| 2. Pleisterwerk Plafond | Geen asbest | - |

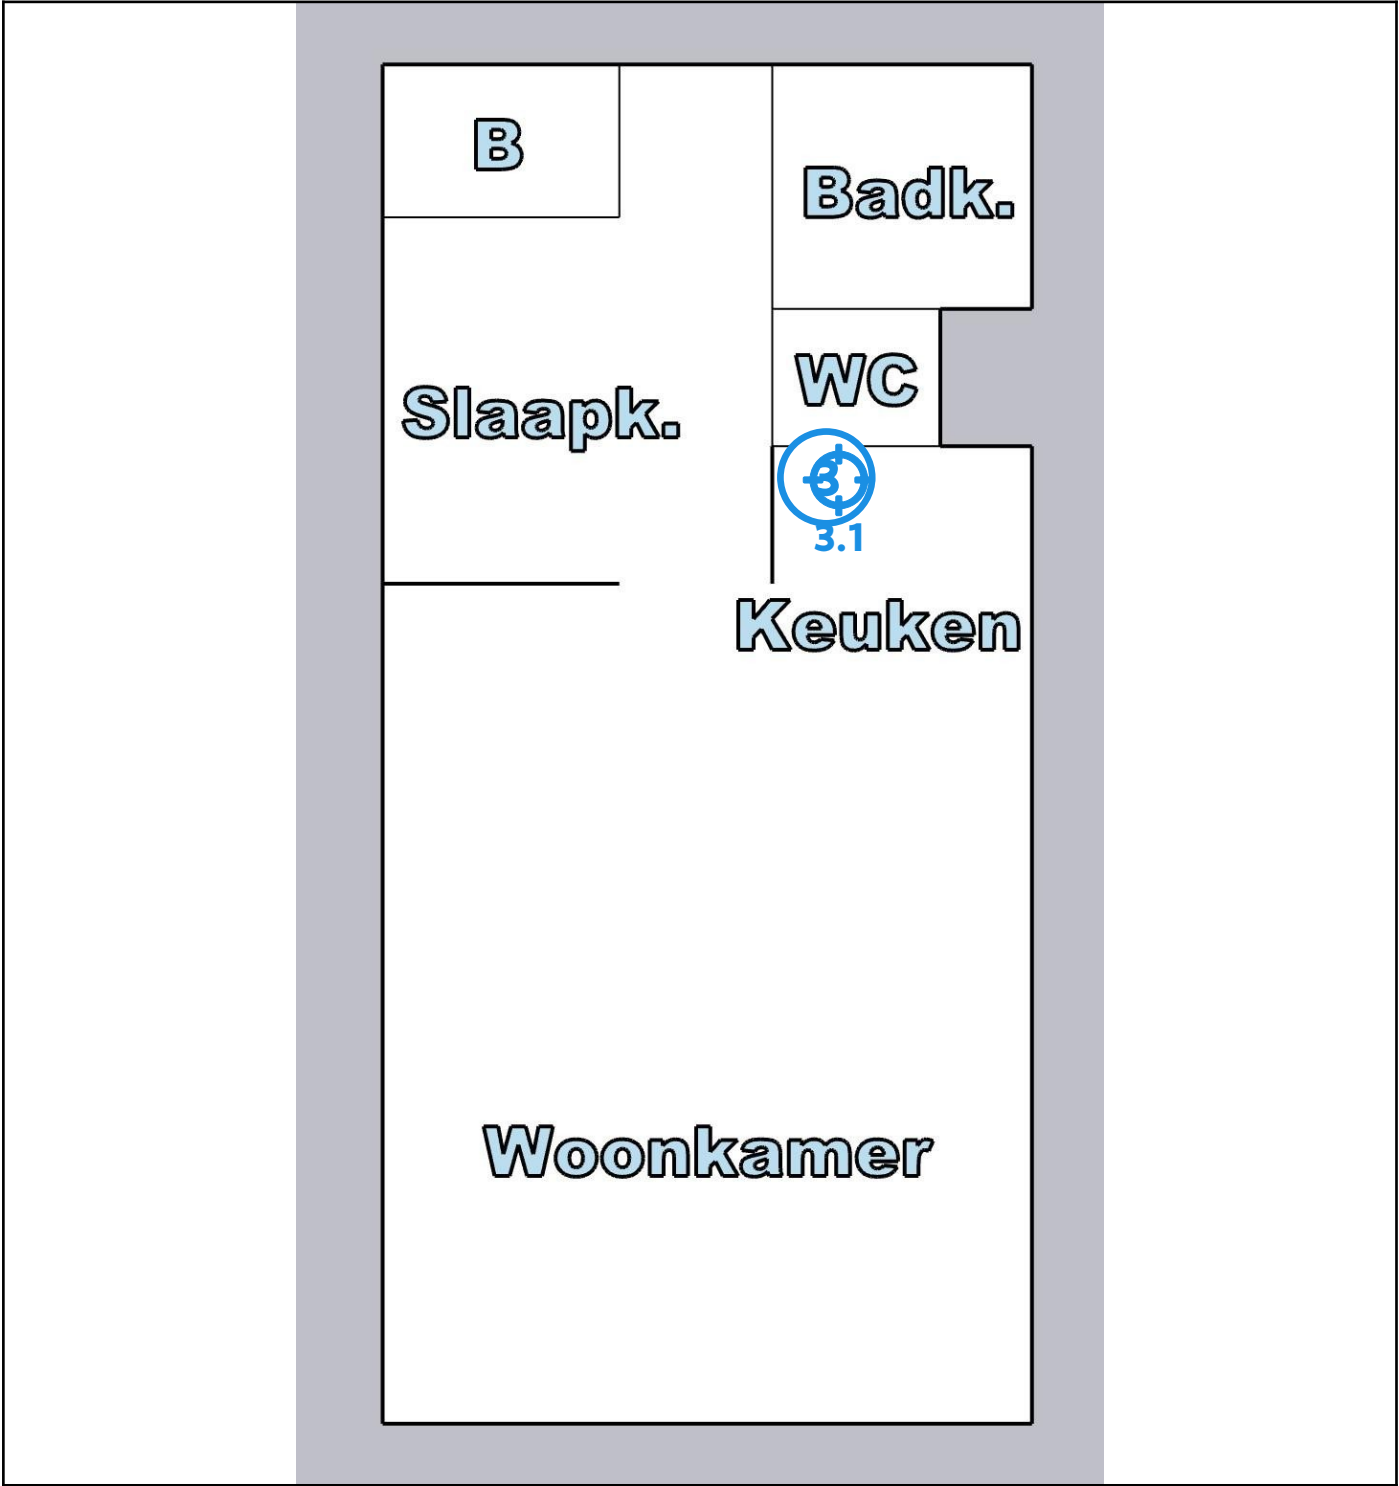
Plan 1.3: V0

| Beschrijving | Type | Actie |
|---|---|---|
| 3. Anti-dreunplaat wasbak | Geen asbest | - |

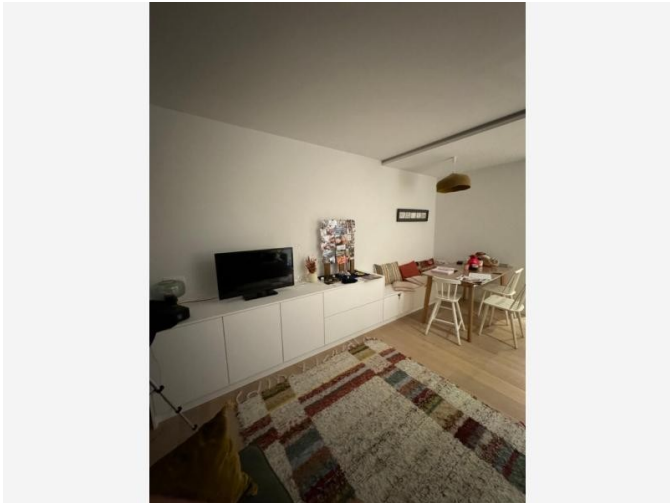
Vrije foto

Er was geen pleisterwerk aan de muren, alle muren waren afgewerkt met gipsplaten.

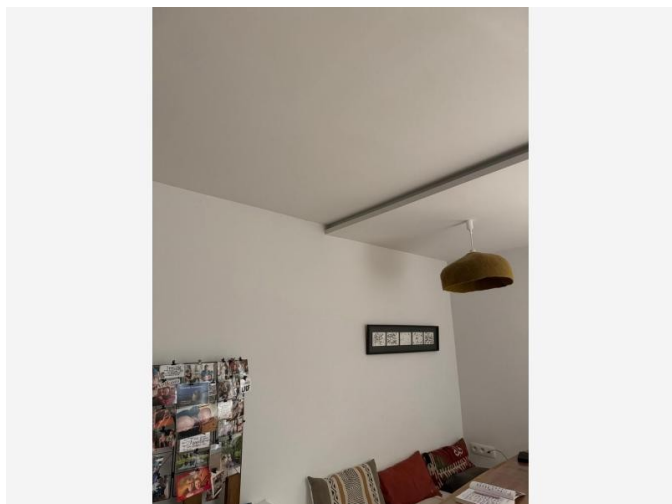
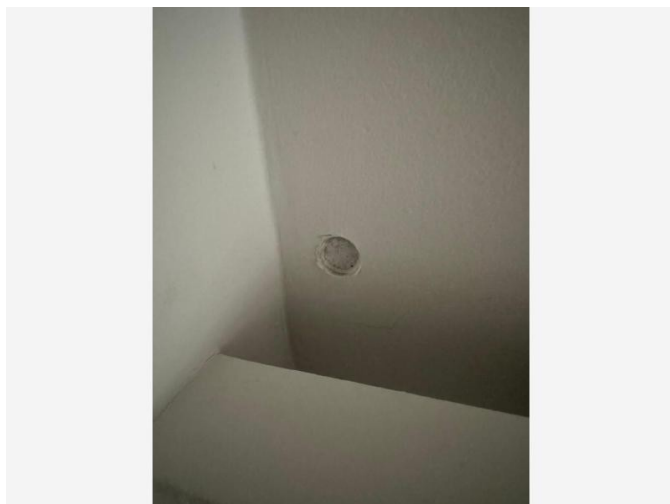
## Fiche 2: Pleisterwerk Plafond

Geen asbest

| # | Type | Referentie | Resultaat |
|---|---|---|---|
| 2.1 | Mengmonster | -1 | Geen asbest |

| Opmerking | De hoeveelheid is een schatting. enkel in de woonkamer was er pleisterwerk aan het plafond, de rest van het plafond was afgewerkt met gipsplaten. |

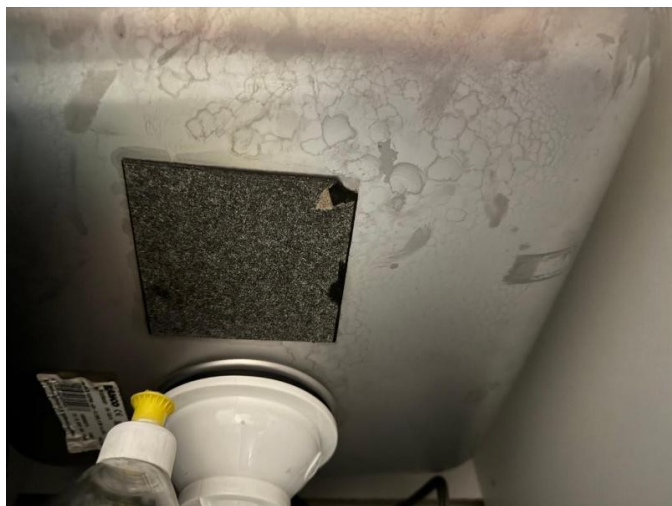
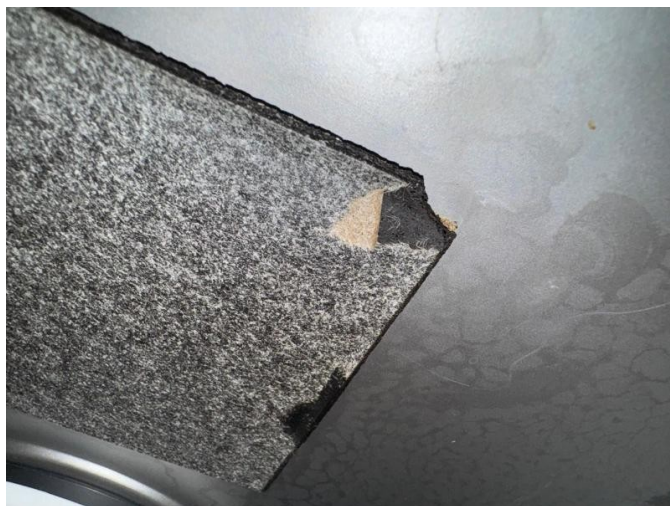
## Fiche 3: Anti-dreunplaat wasbak

Geen asbest

| # | Type | Referentie | Resultaat |
|---|---|---|---|
| 3.1 | Puntmonster | -2 | Geen asbest |
